# Langzeiterfahrungen in der Photovoltaik

Seit mehr als 10 Jahren werden netzgekoppelte Photovoltaikanlagen in der Schweiz über Langzeitmessungen sorgfältig überwacht und bezüglich ihrer Leistungsdaten ausgemessen. Klarer Trend: die Ausbeute hat sich erhöht und korreliert somit mit dem wärmeren Klima. Wie steht es mit der Technikentwicklung, der Anlagenzuverlässigkeit und wo zeigen sich Langzeitprobleme?

Prof. Dr. Heinrich Häberlin

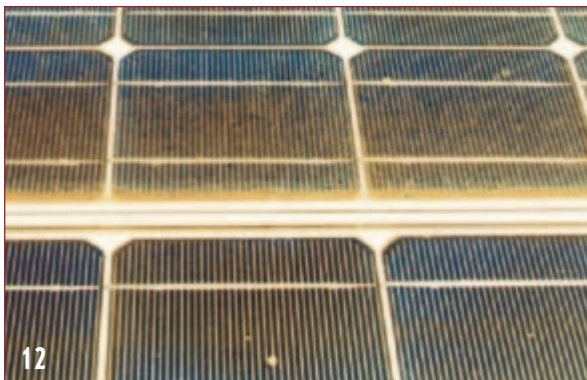
**Bild 12** Detailansicht der Verschmutzung des PV-Generators der BFH in Burgdorf nach einer längeren Trockenperiode kurz vor der Reinigung.

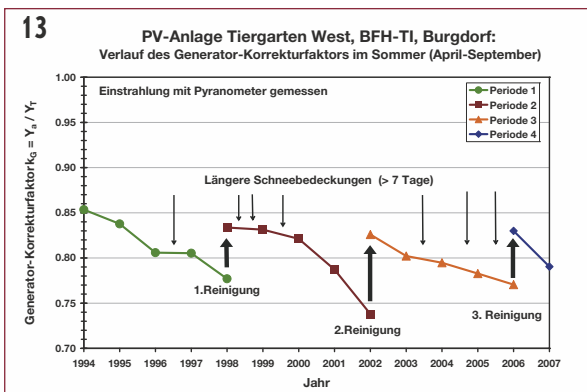
**Bild 13** Gemessener Generator-Korrekturfaktor  $k_g$  bei der Teilanlage West der PV-Testanlage der BFH Burgdorf mit Angabe der Reinigungen (Strahlungsmessung mit Pyranometer). Die Anlage hat gerahmte Siemens M55-Module mit  $\beta = 30^\circ$  (horizontal liegend), liegt nahe bei einer Bahnlinie und neigt somit zu relativ starker Verschmutzung [8]. Der relativ tiefe Wert des Anfangswerts von  $k_g$  ist teilweise auf die gegenüber einer normalen PV-Anlage etwas höheren DC-Verluste der Testanlage zurückzuführen.

In Bild 13 ist zu erkennen, dass  $k_g$  und somit der Energieertrag des Solargenerators zunächst langsam, nach einigen Jahren aber immer schneller absinkt. Auch hier zeigt es sich, dass längere Schneebedeckungen im Winter den Abfall von  $k_g$  offenbar verlangsamen. 1998, 2002 und 2006 wurden Reinigungen mit einem starken Reinigungsmittel (Transolv) durchgeführt, die den grössten Teil der gemessenen Ertragsabnahme rückgängig machen konnten. Gegenüber dem jeweiligen Anfangszustand betrug die Ertragsverminderung infolge Verschmutzung vor der Reinigung in den Jahren 1998 etwa 10%, im Jahre 2002 etwa 12% und im Jahre 2006 etwa 8%. Bei den Messungen im Sommer 2002 wurde im PV-Generator der Teilanlage

West ein defektes Modul ersetzt, das für etwa 1% der beobachteten  $k_g$ -Reduktion verantwortlich war. Durch die Reinigung konnten 1998 und 2006 weitere 8% und 2002 weitere 10% eliminiert werden. Ein Teil der Ertragsabnahme (in 12 Jahren: etwa 3%) scheint aber irreversibel zu sein. Da relativ rasch nach der Reinigung eine erneute leichte Verschmutzung eintritt, ist anzunehmen, dass daran Veränderungen der Glasoberfläche an der Verschmutzungskante beteiligt sind. Möglich sind aber auch interne Veränderungen im Modulinnern (Zellen, Folien).

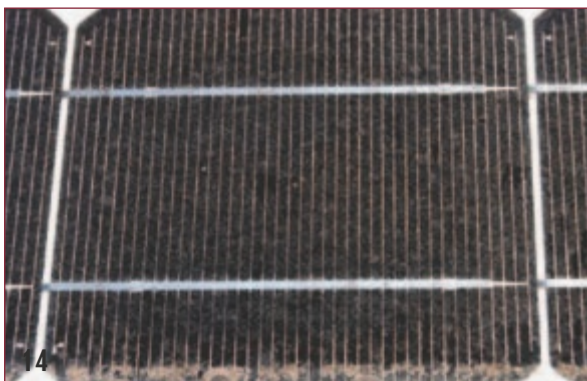
**Bild 14** Sehr starke Verschmutzung auf ganzer Modulfläche der PV-Anlage Mc Donalds in Burgdorf [1], [4]. Die Anlage liegt in unmittelbarer Nähe eines Kreisels, einer Nebenbahnlinie, einer Sägerei und neben dem Abzugskamin der fettigen Küchenabluft.

wesentlich schneller entwickeln. Bild 14 zeigt einen Ausschnitt aus dem Solargenerator der PV-Anlage McDonalds in Burgdorf, auf dem jeweils relativ rasch nach einer Reinigung eine sehr starke und relativ gleichmässige Verschmutzung auf der ganzen Solargeneratorfläche auftritt. Bild 15 zeigt die auf STC umgerechnete I-U-Kennlinie des Solargenerators vor und nach einer Reinigung dieser Anlage.

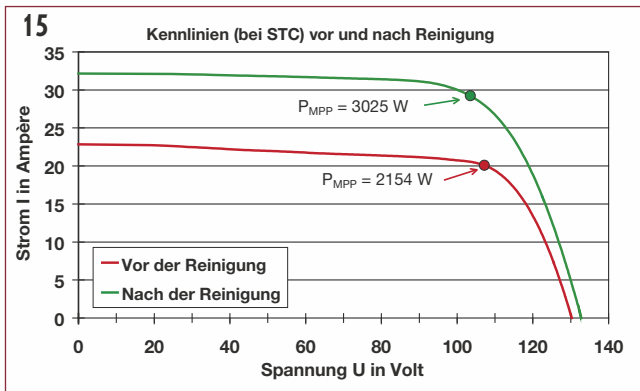
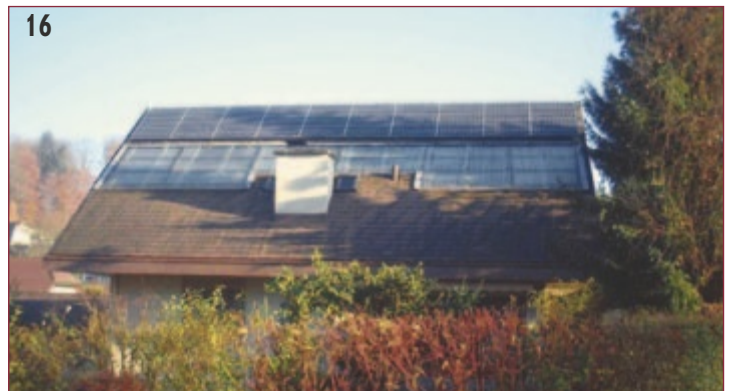
An verschiedenen Anlagen entsteht im Laufe der Jahre eine zunehmende Beschattung durch zunächst kleine und nicht störende Bäume (manchmal auch in Nachbars Garten!), die aber im Laufe der Jahre immer grösser werden und die Anlage im Winterhalbjahr zunehmend verschatten (Bild 16). Teilbeschattungen eines Solargenerators reduzieren bekanntlich den Energieertrag überproportional [1].

Bild 15 Auf STC umgerechnete I-U-Kennlinie der PV-Anlage Mc Donalds mit einer Nennleistung von 3,3 kWp vor und nach der Reinigung [1], [4]. (Leistungsverlust –28,8% vor Reinigung)!

Bild 16 An verschiedenen Anlagen entsteht im Laufe der Jahre eine zunehmende Beschattung durch Bäume.

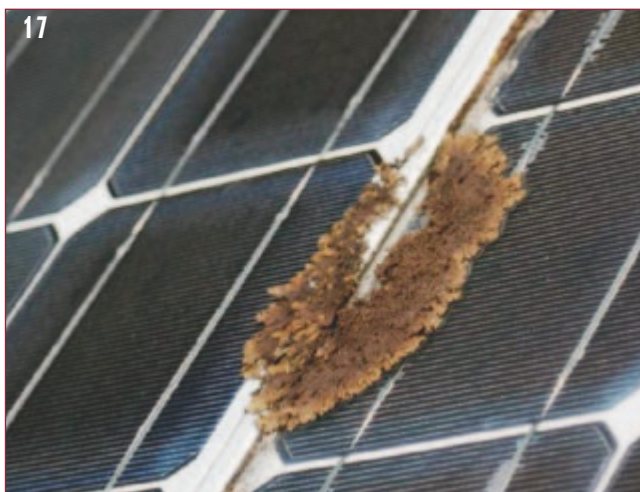
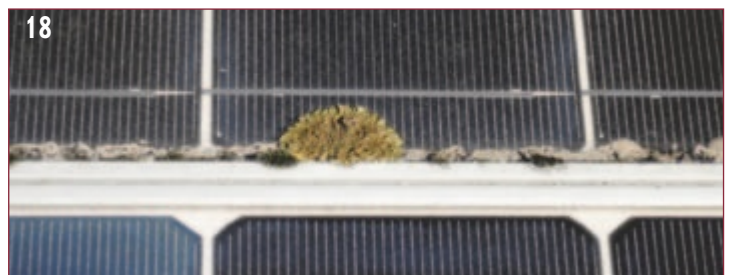
Bild 17 Grosse Flechte bei einem gerahmten Modul.

Bild 18 Auf dem Schmutzrand auf der Unterseite eines gerahmten Moduls wachsendes Moos.

Im Laufe der Jahre entstehen an Modulrahmen oft Flechten und Moose, welche die Leistung des betroffenen Moduls deutlich reduzieren (Bild 17, 18).

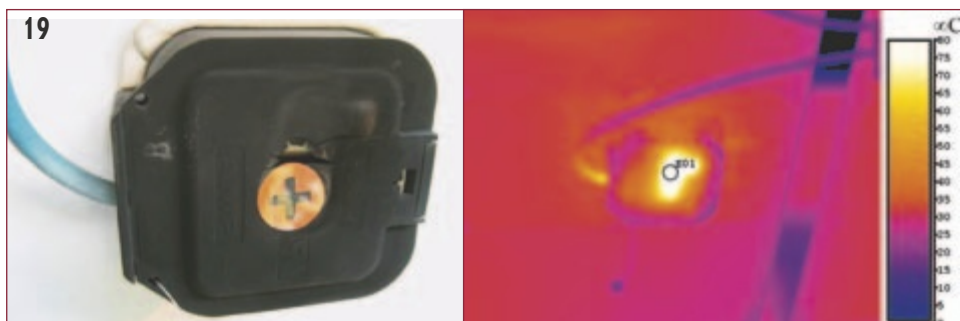
Oxydierte Anschlussstellen oder Anschlüsse, die infolge schlecht kontaktierter Drähte überhitzen, zeigen Bild 19 und 20.

**Bild 19** Geschmolzene Anschlussdose: Schon bei geschlossener Anschlussdose konnte am Punkt E01 (siehe thermografische Aufnahme rechts) eine Temperatur von über 80°C gemessen werden. Der Deckel ist durchgeschmolzen.

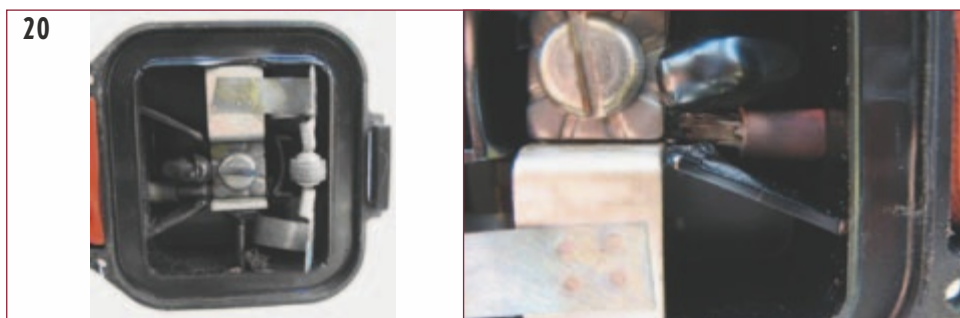
**Bild 20** Grund für Temperaturerhöhung: Links: Lockere Schraube der Klemme. Rechts: Litzen des Anschlusskabels teilweise abgebrochen.

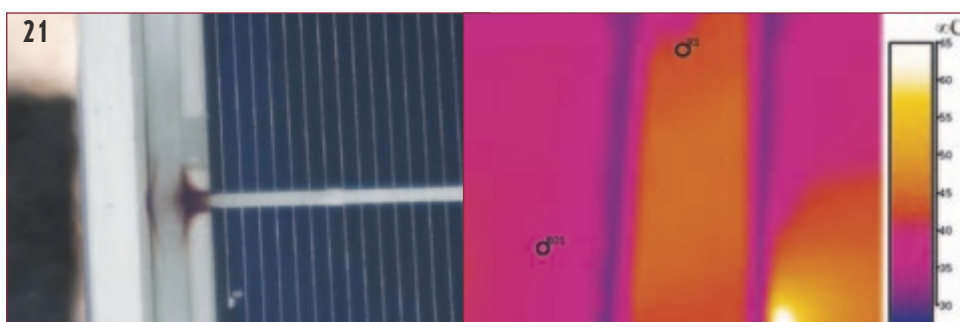
Module selbst können lokal stark überhitzen, wenn z.B. ein Kontaktstreifen einen zu hohen Übergangswiderstand hat. Ursache dafür kann ein Produktionsfehler oder eine Langzeitoxidation sein (Bild 21 Ansicht von vorne, Bild 22 Ansicht von hinten).

**Bild 21** Stark erhitzter Kontaktstreifenübergang: Bei diesem Modul ist schon optisch feststellbar, dass der Übergangswiderstand der Kontaktstreifen zu gross ist und sich die Stelle stark erwärmt.

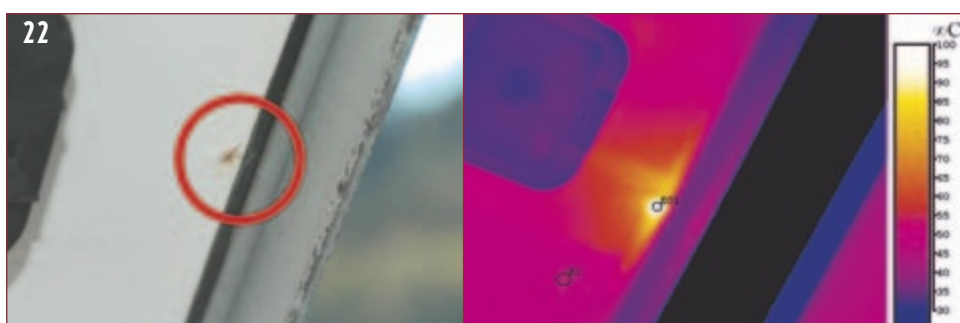
**Bild 22** Auf der Rückseite ist auch die Folie durchgeschmolzen. Die Stelle erwärmt sich massiv (> 86°C!). Bei manchen älteren Anlagen sind auf thermografischen Aufnahmen des Solargenerators elfliche solche heisse Stellen zu finden, die längerfristig zu Schäden führen dürften.

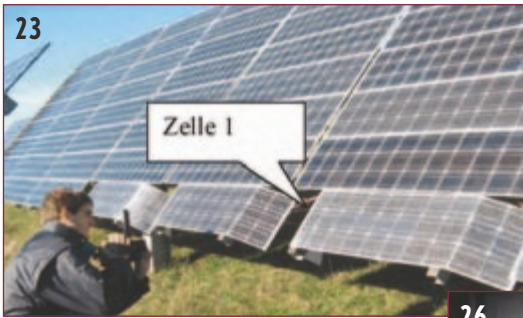
Vor allem stark exponierte Anlagen, wie diese auf dem Mt Soleil, sind mitunter grossen mechanischen Kräften durch Schneemassen ausgesetzt. Da-

bei können Module einfach abgeknicken (Bild 23).

**Bild 23** Durch Schneedruck beschädigte rahmenlose Module bei der PV-Anlage Mt. Soleil. Bei einer abgeknickten Zelle konnte eine Erwärmung gemessen werden.

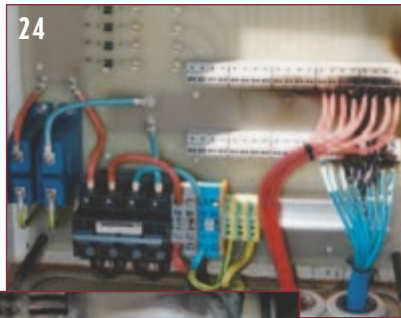
Bei einem beobachteten Schadenfall war die Ursache vermutlich eine Lötstelle, deren Widerstand sich im Laufe der Zeit allmählich erhöhte und die schliesslich nach 11 Jahren während einer Strahlungsspitze unter Lichtbogenbildung durchschmolz (Bild 24 und 25).

**Bild 24** Schwelbrand im Generatoranschlusskasten einer 11 Jahre alten PV-Anlage von 15kW mit  $U_{MPP}$  ca. 500V.

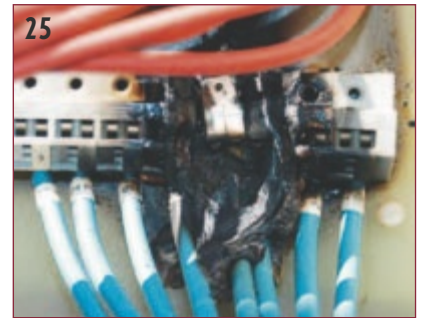
**Bild 25** Detailaufnahme des Brandherdes.

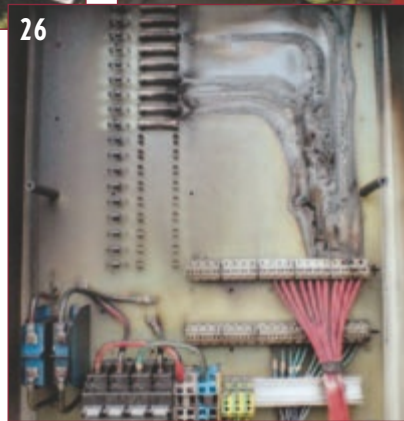
Durch Seriellichtbögen können ganze Leiterbahnen auf Printplatten verkohlen. Bild 26 zeigt einen Generatoranschlusskasten beim ersten Öffnen des Schrankes mit 20 kW Leistung ( $U_{MPP}$  ca. 500 V). Diese erste Schranköffnung ermöglichte eine Luftzufuhr, was dann einen starken Lichtbogen zwischen Plus und Minus provozierte und einen richtigen Brand im Schrank auslöste (Bild 27). Der Lichtbogen war so heftig, dass sogar ein Loch in die Rückwand des Metallschranks geschmolzen wurde. Auch bei einer älteren 3-

**Bild 26** Vor dem Öffnen des Schrankes war die Leistung wegen verkohlten Leiterbahnen bereits stark reduziert. (Bild EBL)

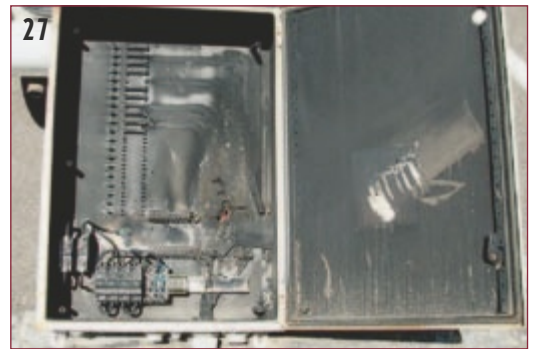
**Bild 27** Schrank nach dem katastrophalen Lichtbogen nach dem Öffnen, der zum Ausbrennen des Schrankes führte. (Bild EBL)

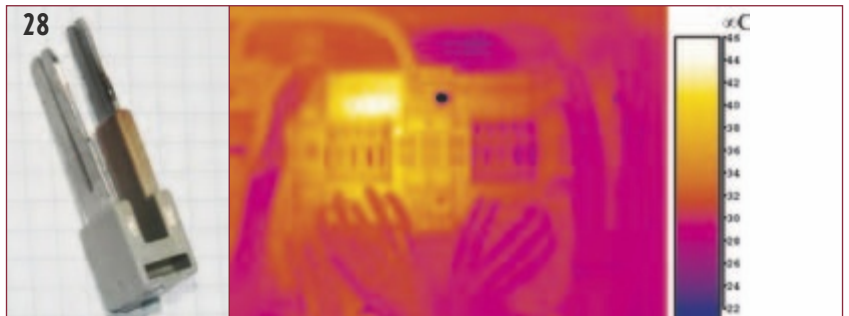
kW-Anlage traten Schäden im Generator-Anschlusskasten auf (Unterbruch durch verschmorten Brückenstecker auf linker Seite, danach Betrieb nur mit halber Leistung, wie die thermografische Aufnahme zeigt (Bild 28). Da  $U_{MPP}$  hier nur ca. 100 V betrug, traten keine schwereren Schäden auf, da die Brennspannung des Lichtbogens relativ klein war.

**Bild 28** Schaden durch verschmorten Kontakt bei einer kleineren Anlage mit relativ tiefer Betriebsspannung als Folge von Kontaktproblemen eines Brücksteckers.
