# Langzeiterfahrungen in der Photovoltaik

Seit mehr als 10 Jahren werden netzgekoppelte Photovoltaikanlagen in der Schweiz über Langzeitmessungen sorgfältig überwacht und bezüglich ihrer Leistungsdaten ausgemessen. Klarer Trend: die Ausbeute hat sich erhöht und korreliert somit mit dem wärmeren Klima. Wie steht es mit der Technikentwicklung, der Anlagenzuverlässigkeit und wo zeigen sich Langzeitprobleme?

Prof. Dr. Heinrich Häberlin

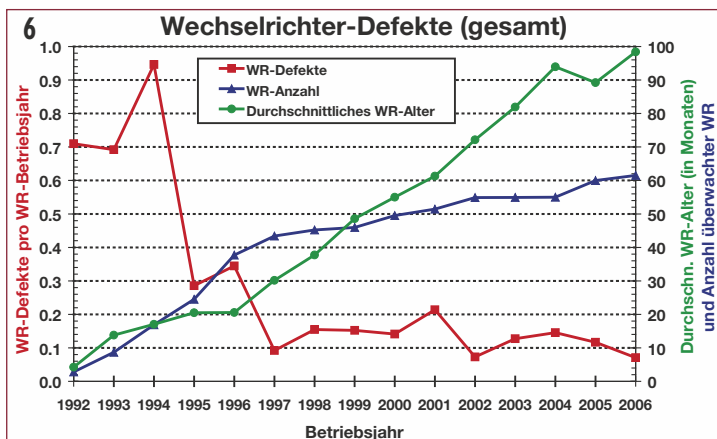
Die bezüglich Zuverlässigkeit kritischste Komponente bei netzgekoppelten Photovoltaikanlagen ist der Wechselrichter. Das PV-Labor der BFH führt bereits seit 1992 eine Ausfallstatistik über eine bisher stetig steigende Anzahl von Netzwechselrichtern [4], [5], [6]. Zurzeit werden 64 Wechselrichter überwacht. In den Jahren 1992–1994 lag die Anzahl Wechselrichter-Defekte pro Betriebsjahr noch im Bereich 0,7 bis 1, sank dann in den folgenden Jahren kontinuierlich ab und stabilisierte sich in den Jahren 1997 bis 2006 im Bereich 0,07 bis 0,21 (Bild 6). Im Jahre 2001 erreichte dieser Wert in dieser Periode ein relatives Maximum von 0,21, bedingt durch den Ausfall von zumeist älteren Geräten. Im Jahre 2002, in dem keine schweren Gewitter beobachtet wurden, sank er dagegen wieder auf einen Rekordtiefstand von 0,07. Seither bewegt er sich im Bereich

0,07 bis 0,13 Ausfälle pro Wechselrichter-Betriebsjahr.

**Bild 6** Wechselrichter-Defekte pro Wechselrichter-Betriebsjahr und durchschnittliche Anzahl vom PV-Labor der BFH in Burgdorf überwachter Wechselrichter. Die Ausfallrate hat im Jahr 2006 mit 0,07 Defekten pro WR-Betriebsjahr erneut einen Rekordtiefstand erreicht. Die Anzahl überwachter WR ist immer noch am Steigen (Ende 2006: 61 Geräte). Das durchschnittliche Alter der Wechselrichter beträgt etwa 8 Jahre.

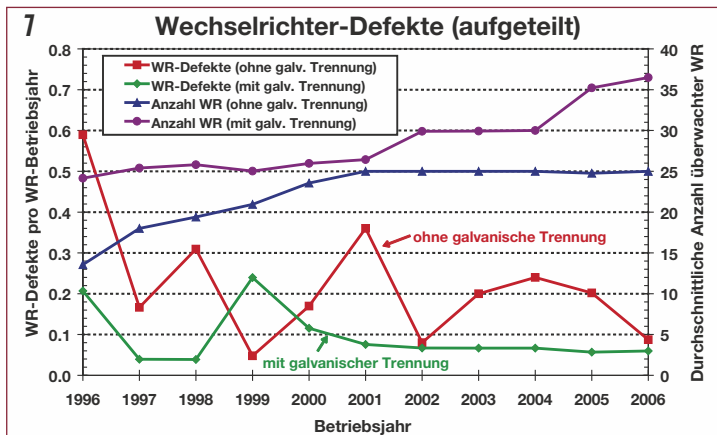
Allgemein kann gesagt werden, dass im Mittel die Wechselrichter mit einer galvanischen Trennung weniger Ausfälle erleiden (Bild 7). Sie scheinen gegen netzseitige Störungen oder in Bezug auf bei nahen Blitzeinschlägen zwischen Solargenerator- und Netzan-

schlussleitungen auftretende Spannungsdifferenzen robuster zu sein. Bei dieser Folgerung muss aber beachtet werden, dass praktisch alle überwachten traflosen Wechselrichter vom selben Hersteller stammen. Die grössten dreiphasigen Wechselrichter des gleichen Herstellers erwiesen sich dagegen bisher als sehr zuverlässig.

**Bild 7** Wechselrichter-Defekte pro Wechselrichter-Betriebsjahr aufgeteilt nach Geräten mit und ohne galvanische Trennung. Die Wechselrichter ohne galvanische Trennung haben tendenziell eine höhere Ausfallrate. Allerdings stammen praktisch alle überwachten Wechselrichter ohne galvanische Trennung vom gleichen Hersteller. Deshalb ist diese Betrachtung nur bedingt repräsentativ.

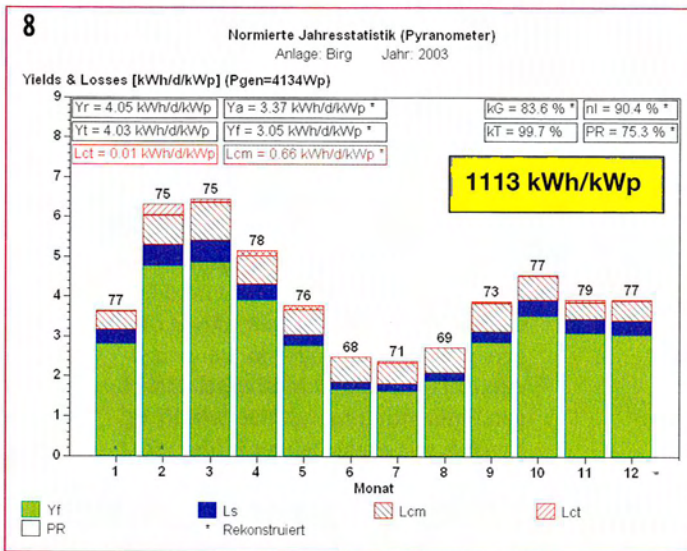
**Bild 8** Normierte Jahresstatistik für 2003 der Anlage Birg (2670 m) mit Hochrechnung der durch den Wechselrichter-ausfall vom Jan. / Feb. 2003 verlorenen Energie. (Details über diese Darstellung siehe [1] oder [7] unter [www.pvtest.ch/Publikationen](http://www.pvtest.ch/Publikationen)).

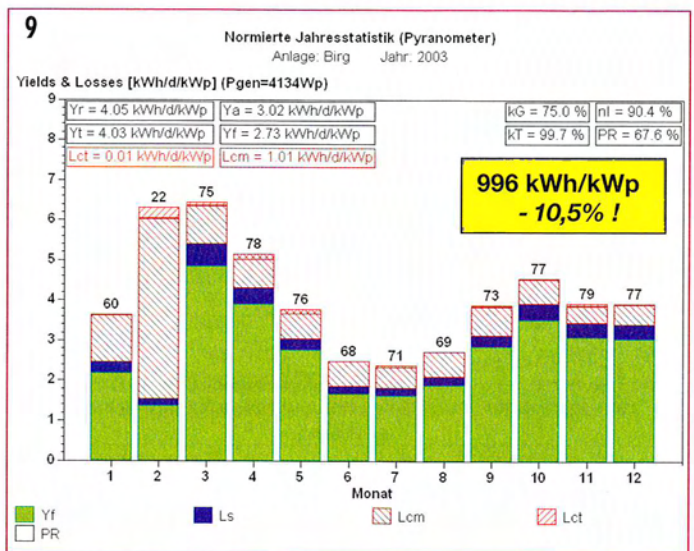
**Bild 9** Normierte Jahresstatistik für 2003 der Anlage Birg (2670 m). Im Jan./Feb. trat ein schwerwiegender Wechselrichter-ausfall auf, der einen Ersatz des Gerätes erforderlich machte. Energieverlust: -10,5%.

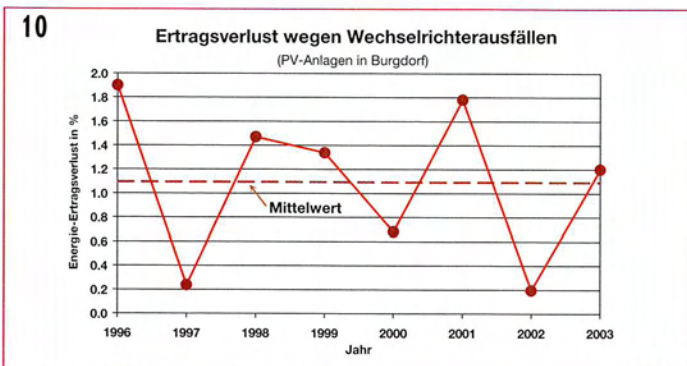
**Bild 10** Energie-Ertragsverluste in Prozent auf Grund von Wechselrichter-Defekten bei den überwachten Anlagen. Der Mittelwert liegt bei 1,1%.

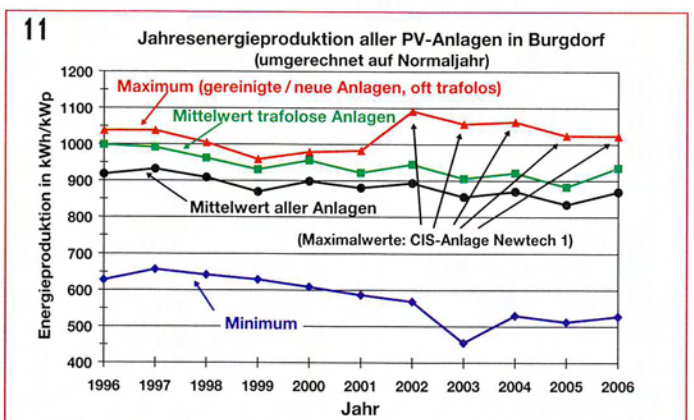
Um den Einfluss der von Jahr zu Jahr etwas schwankenden Einstrahlung zu eliminieren, wurden die Energieerträge der einzelnen Anlagen zudem auf ein strahlungsmässiges Normaljahr umgerechnet. Bild 11 zeigt die sich so ergebenden spezifischen Energieerträge. Neben dem Mittelwert aller Anlagen ist auch der Mittelwert der Anlagen mit traflosen Wechselrichtern, der Maximalwert (stammt von regelmässig gereinigten Anlagen) sowie der Minimalwert (stammt von einer im Sommer durch Gebäudeteile

teilbeschatteten, suboptimalen Fassadenanlage mit Anstellwinkel  $\beta = 60^\circ$  und  $\gamma = 20^\circ$ ) angegeben. Die meisten anderen Anlagen haben Anstellwinkel  $\beta$  zwischen  $30^\circ$  und  $35^\circ$ . Fast alle PV-Anlagen in Burgdorf haben gerahmte Module. Es fällt auf, dass alle Kurven in Bild 11 einen langfristig leicht sinkenden Trend zeigen. Dies dürfte eine Folge der zunehmenden mittleren Verschmutzung der Anlagen und der Alterung sein. Bei einzelnen Anlagen sinkt der Ertrag auch wegen einer zunehmenden Beschattung durch wachsende Bäume in der Umgebung.

**Bild 11** Spezifische Jahresenergieproduktion aller PV-Anlagen mit Wechselrichtern in Burgdorf in den Jahren 1996–2006 (bezogen auf die vom Hersteller deklarierte Solar-generator-Nennleistung). Der Anstieg des Maximums ab 2002 ist auf die neu in Betrieb genommene Dünnschichtzellen-Anlage Newtech 1 [1], [4], [5] zurückzuführen.
